BØLER AVFALLSDEPONI

- Kontroll av bekker
og sigevann, 1992.

Nr. 46/93

Avløpssambandet
Nordre Øyeren

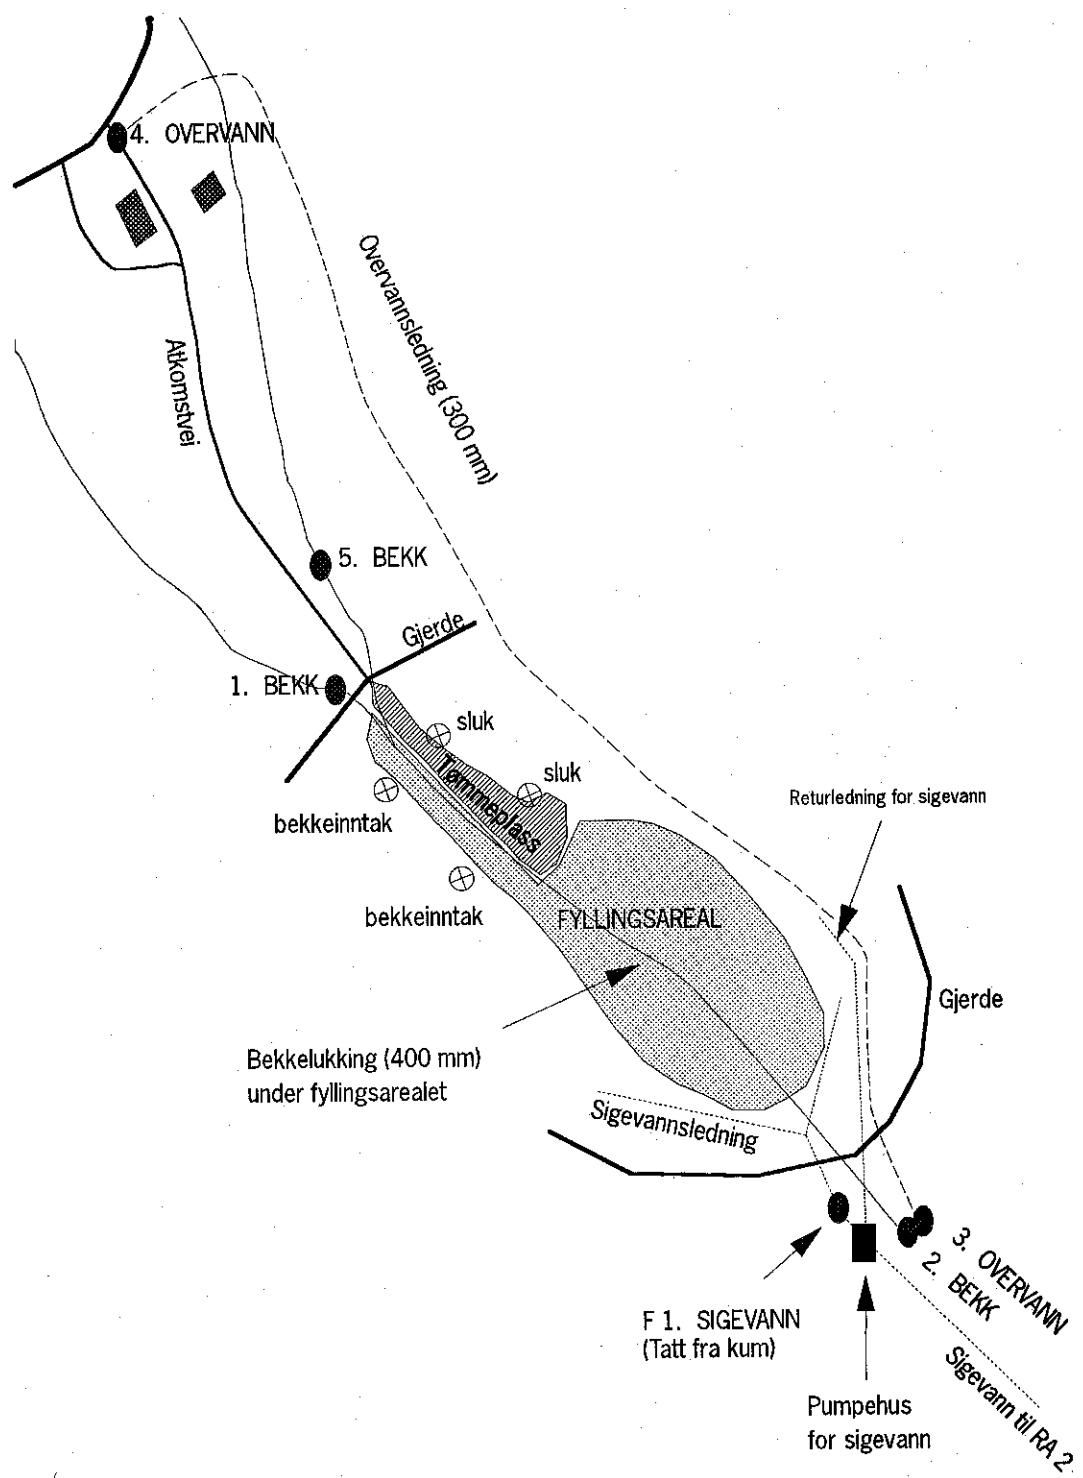
Figur 1. Målesteder Bøler avfallsdeponi, 1992.

Oversikt over målepunktenes plassering fremkommer av figur 1.

Målested 1 er i søndre løp av bekken oppstrøms fyllplassen, og der denne går inn i bekkelukkingen. Ved dette stedet ble det i løpet av høsten lagt til rette for måling av vannføring.

Målested 2 er nederst i bekkelukkingen, dvs. rett nedenfor fyllingen.

Dette er fra overvannsledningen, der denne munner ut rett nedenfor fyllingen. Sted 2 og 3 er derfor ved siden av hverandre.

Målested 4 er også fra overvannsledningen, men nå ovenfor fyllplassen.

Sted 5 er fra det nordre bekkeløpet, før dette går inn i bekkelukkingen.

Dette er prøve tatt fra sigevannsledningen som går til RA-2.

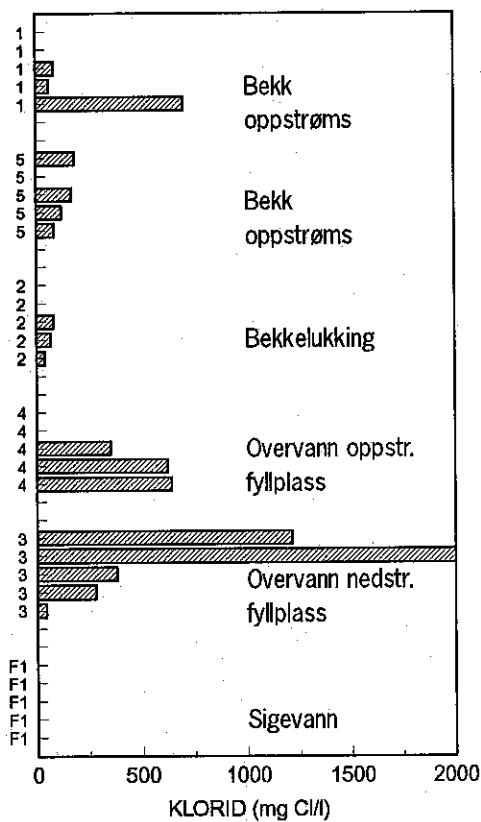
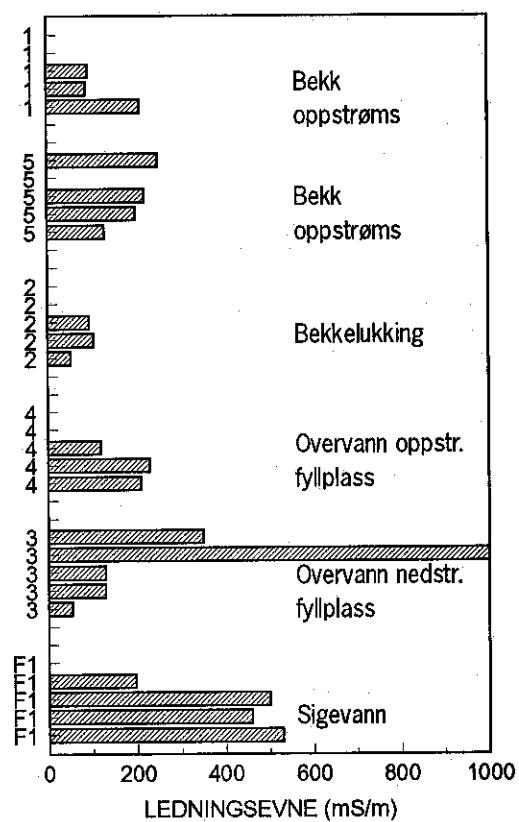
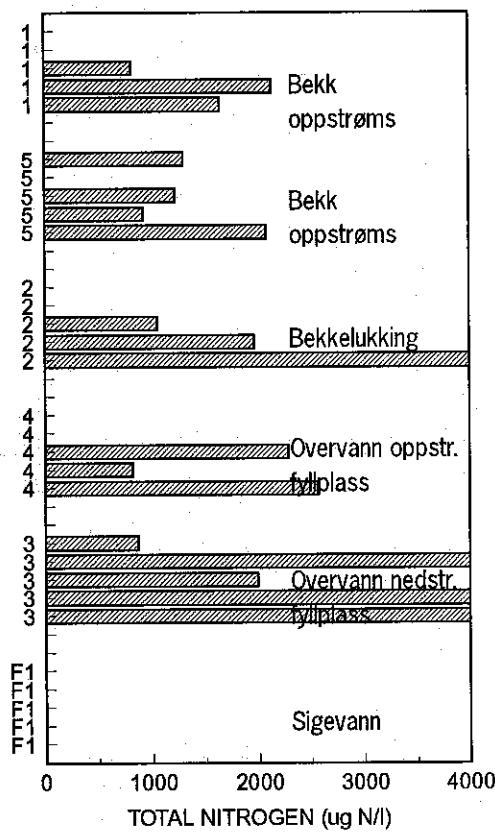
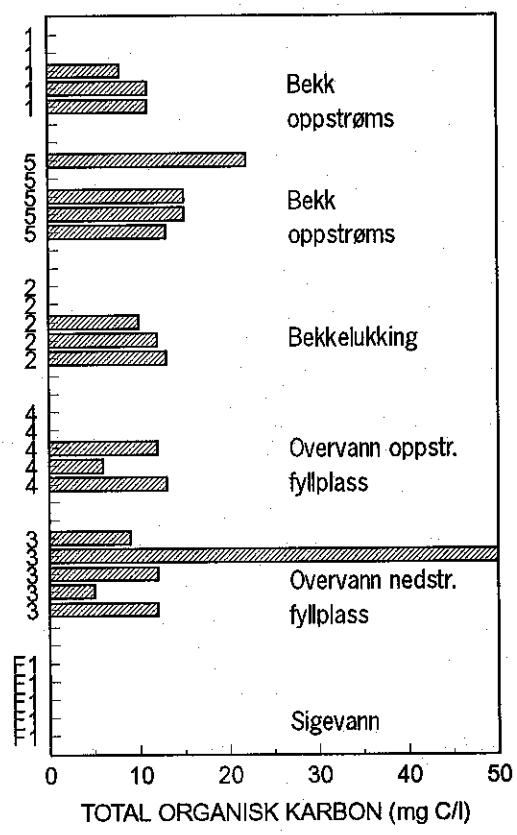
BØLER AVFALLSDEPONI 1992

Samtlige bekkeprøver viser at vannet på disse stedene har dårlig kvalitet og at de blir tilført forurensninger. Tilførslene er ikke stabile, og det er dårlig samsvar mellom innkommende og utgående vannkvalitet. Siden det ikke har vært vann ved de 3 målepunktene hver gang er det et begrenset tallmateriale å forholde seg til. Dette gjør tolkning av data vanskeligere enn dersom prøveantallet hadde vært større. Ved senere undersøkelser bør både prøvefrekvens og parameterutvalg økes.

Ved målested 5 synes vannet generelt å være noe dårligere enn ved sted 1. Særlig gjelder dette innholdet av løste salter som bidrar til høy ledningsevne.

Den 4. juni ble det dessuten registrert vann ved målepunkt 5, men ikke ved 1 og heller ikke ved utløpet av bekkelukkingen!. Vannmengdemålingene 2.11.92 viser også dårlig samsvar mellom innkommende og utgående vannmengde for bekkelukkingen. Fortsatt måling av vannmengde, oftere enn de 5 gangene som man i dette programmet la opp til, er nødvendig.

Vannkvaliteten ved utløpet av bekkelukkingen varierer også mye og usystematisk, men synes å ha en kvalitet som ligger mellom den i de to innkommende bekkene. For klorid er det imidlertid et koncentrasjonstap gjennom bekkelukkingen.

Vannkvaliteten i overvannsledningen er svært dårlig og sterkt variabel. Her er det tydelig at ovenforliggende kilder bidrar med forurensninger. Det er imidlertid for nitrogen og fosfor en økning fra oppstrøms til nedstrøms

fyllingen, mens det for de andre parametre er en liten nedgang. Dette tyder på tilførsel av noe tynnere, men næringsholdig vann på denne strekningen.

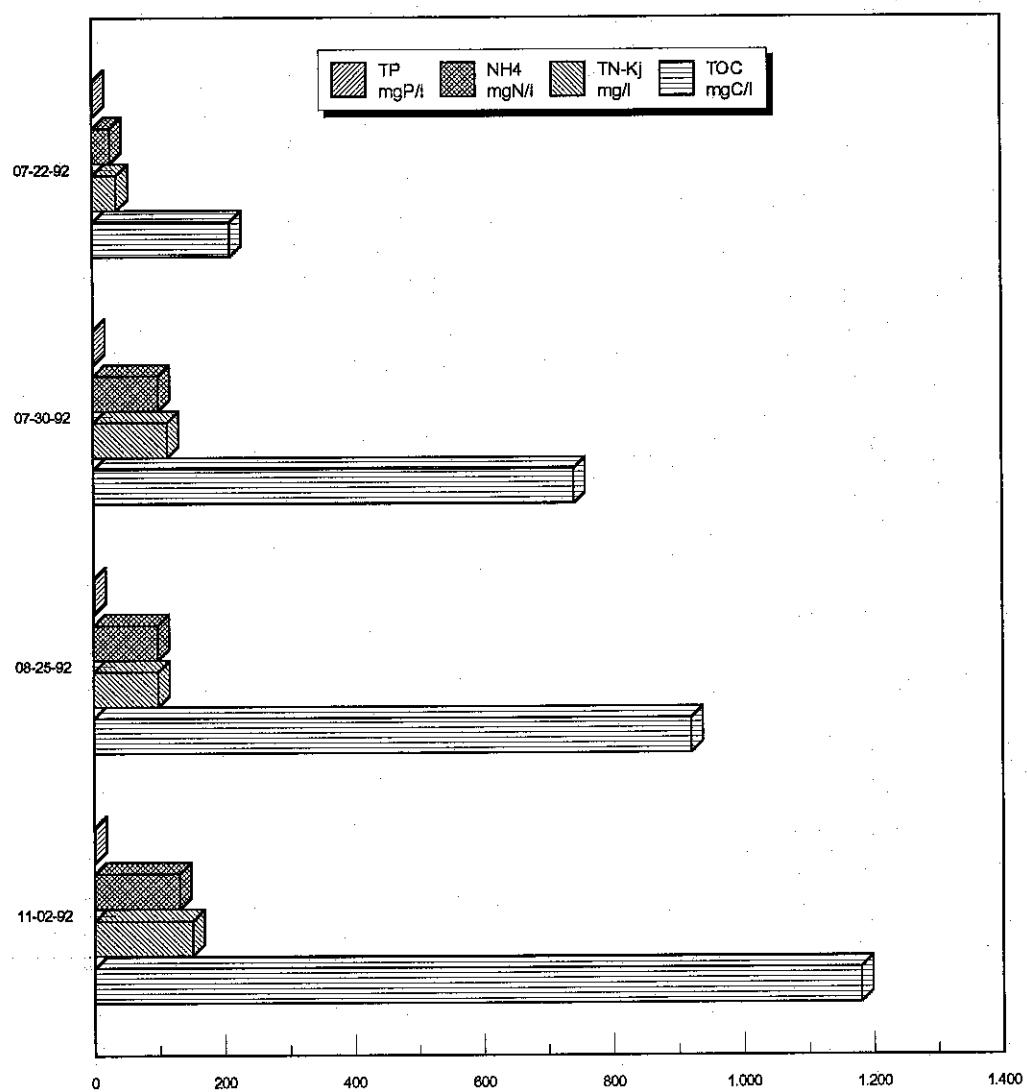
Sigevann

Sigevannsprøvene viser en generell økning i konsentrasjon i løpet av året. Sigevannsmengden økte også noe i denne perioden. Siden det ikke foreligger mengdemålinger av sigevannet og vi foreløpig ikke har data for fallforholdet på ledningen, er det vanskelig å si hvor stor vannføring de observerte 2 - 3 cm sigevann utgjør i mengde.

Konsentrasjonsnivået på de 4 sigevannsprøvene er imidlertid sammenlignbart med sigevann fra andre fyllplasser.

Innholdet av de analyserte metaller (bly, krom, mm) er lavt. Innholdet av kalsium og kalium er imidlertid høyt. Om det er høyt til å være i sigevann har vi imidlertid for lite erfaringsdata for å si.
